Comisión Federal de Electricidad®

Rescate en la mina Pasta de Conchos Reporte de Actividades No. 80

ENERO 09, 2024

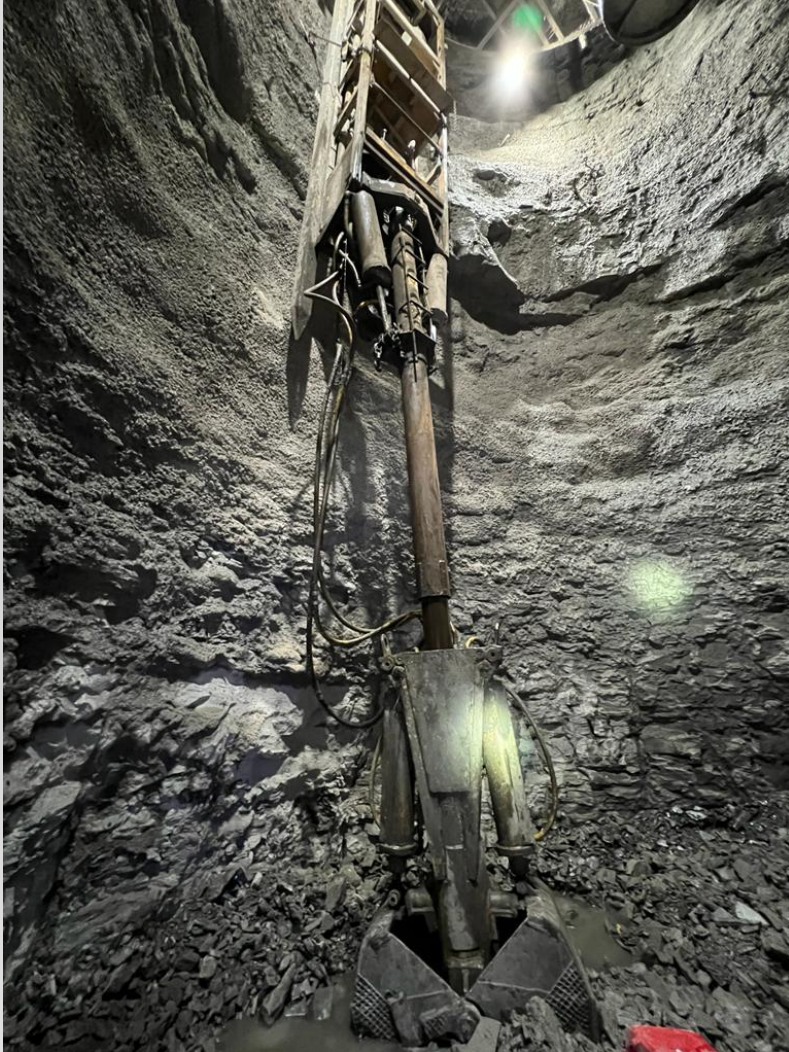
Foto 1. Materia producto de voladura y trabajos de rezagado.

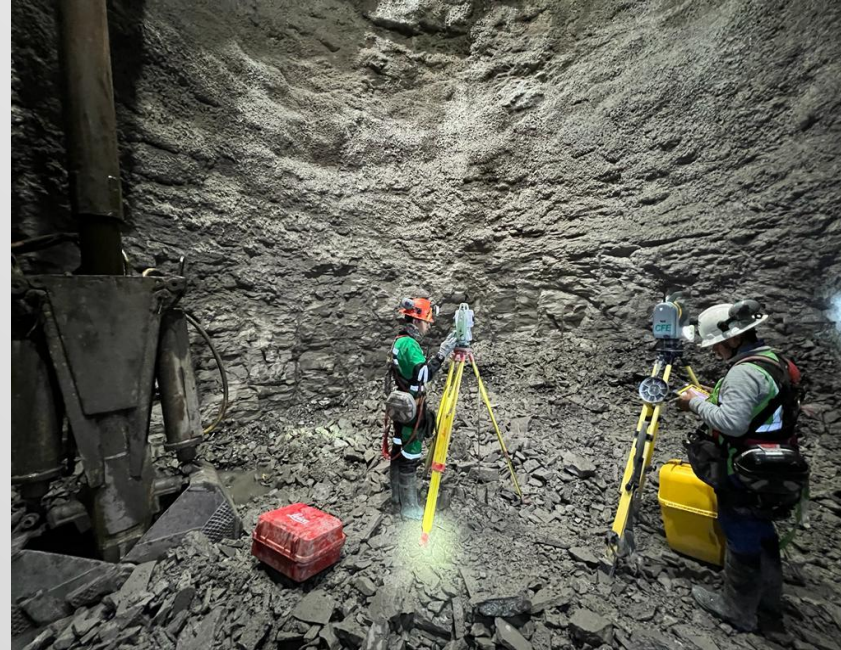
Foto 2. Levantamiento topográfico.

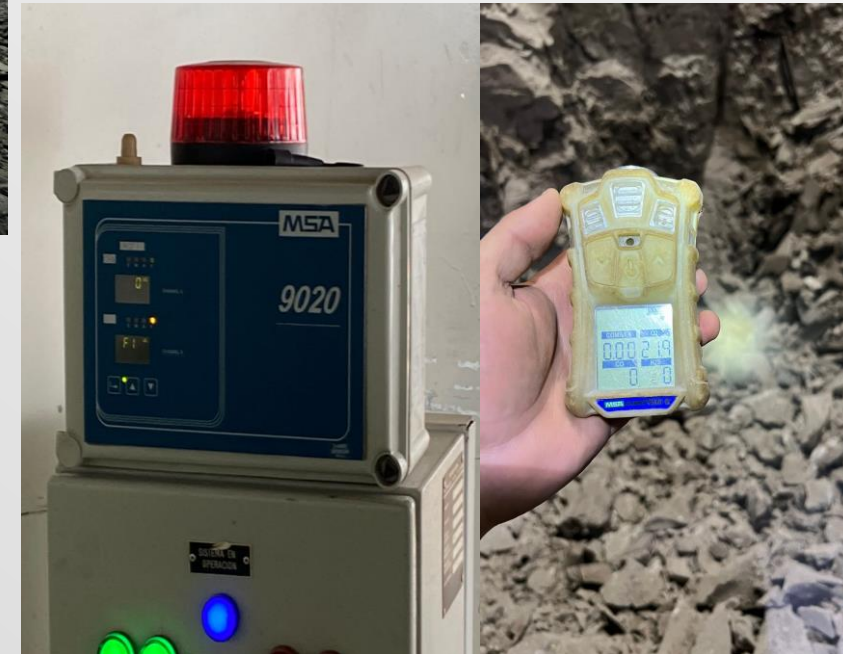
Foto 3. Monitoreo constante de gases.

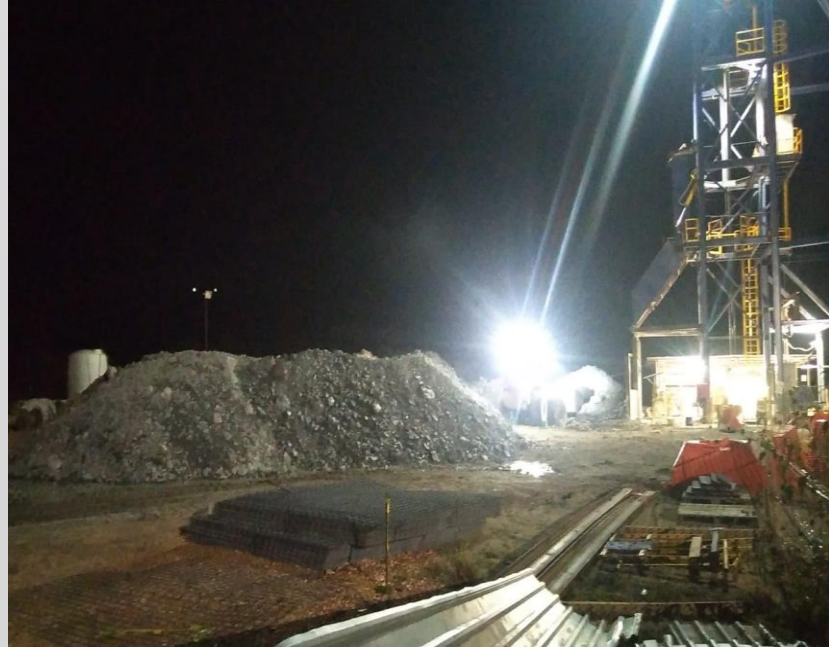
Foto 4. Material producto de la voladura.

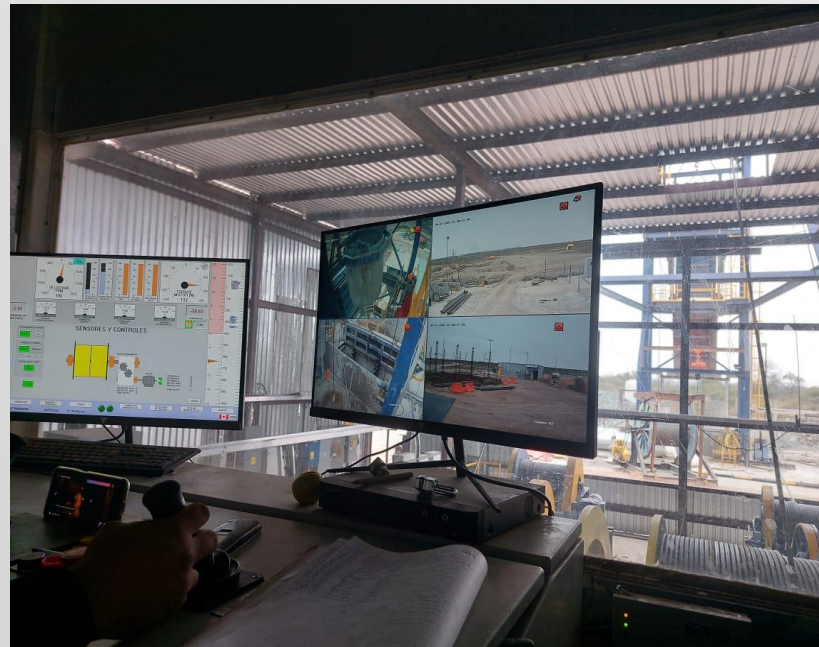
Foto 5. Monitoreo de actividades.

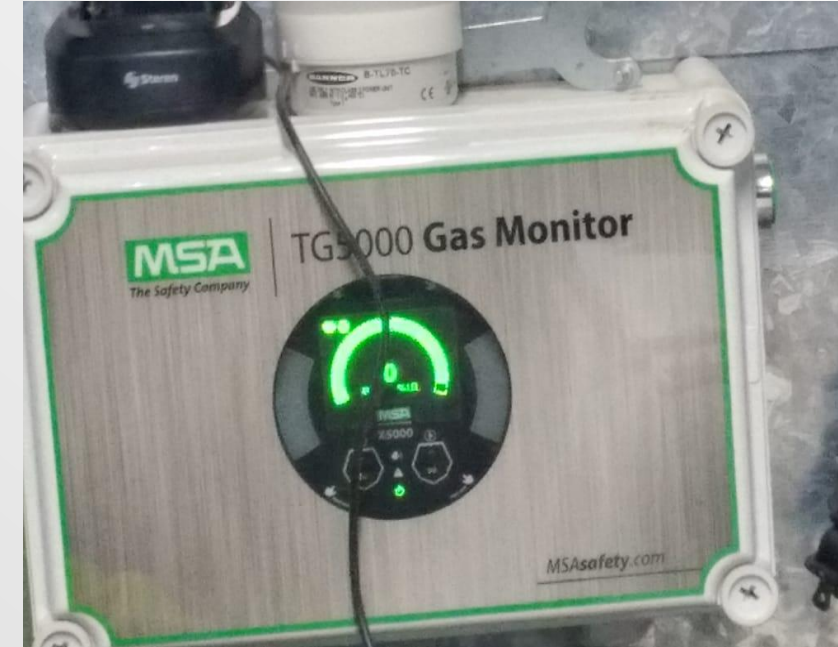
Foto 6. Monitoreo de gases.

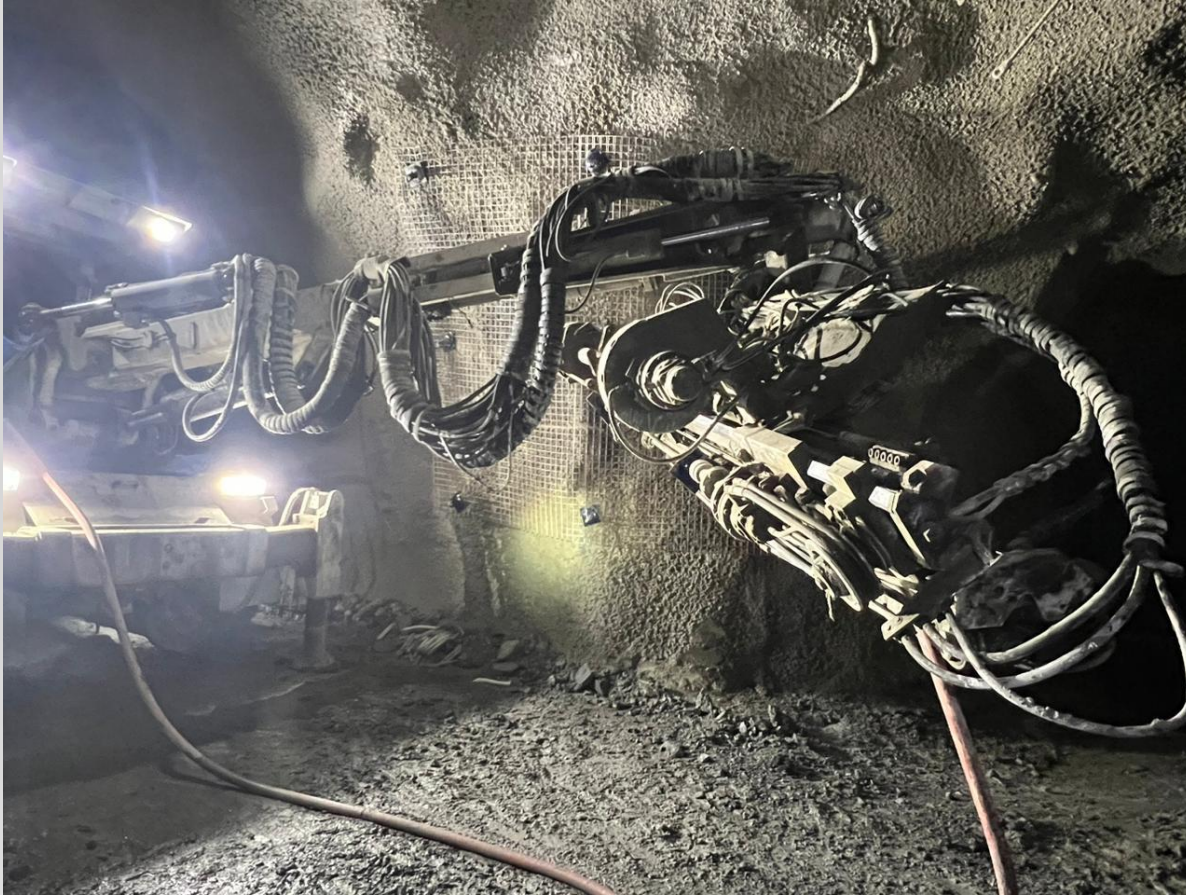
Foto 7. Actividades de anclaje y enmallado en el crucero 3 (rampa de acceso).

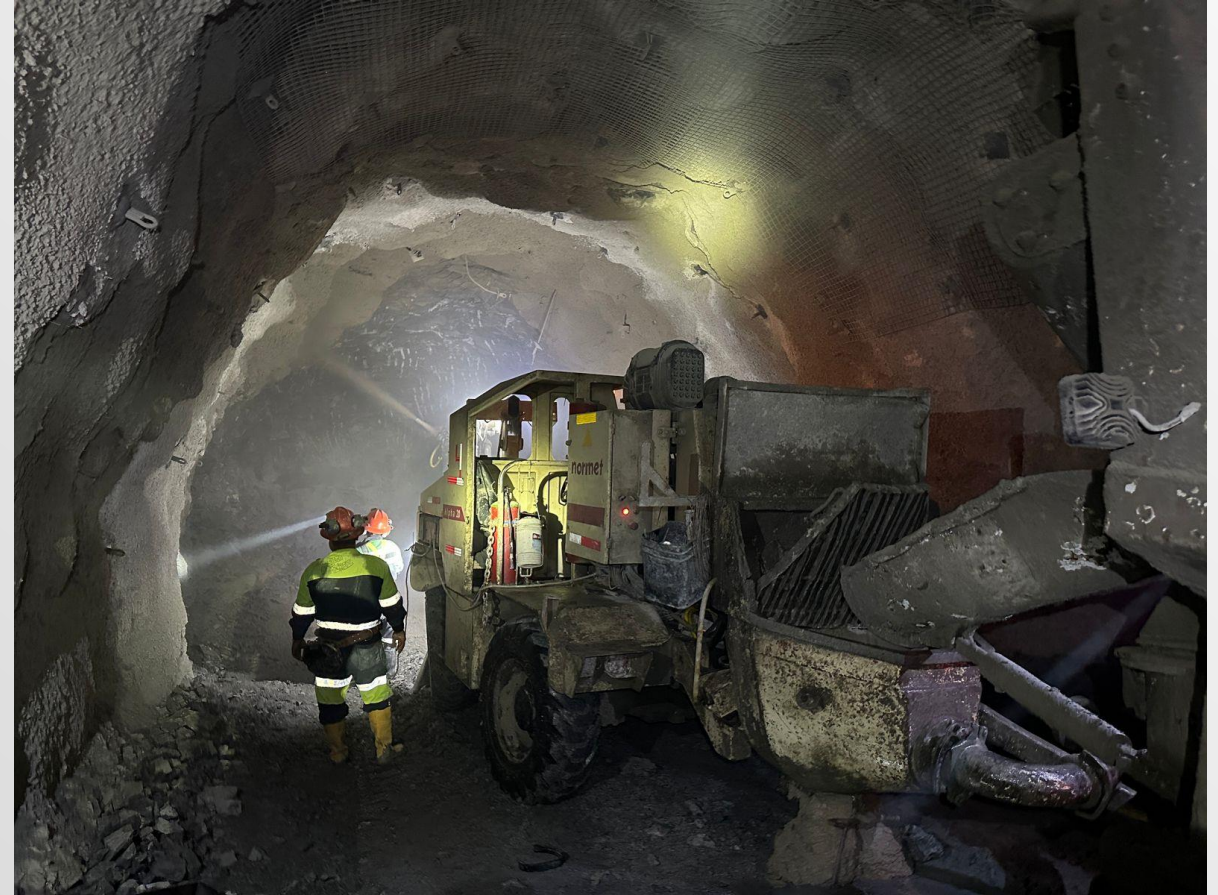
Foto 8. Trabajos de lanzamiento de concreto en rampa de acceso.

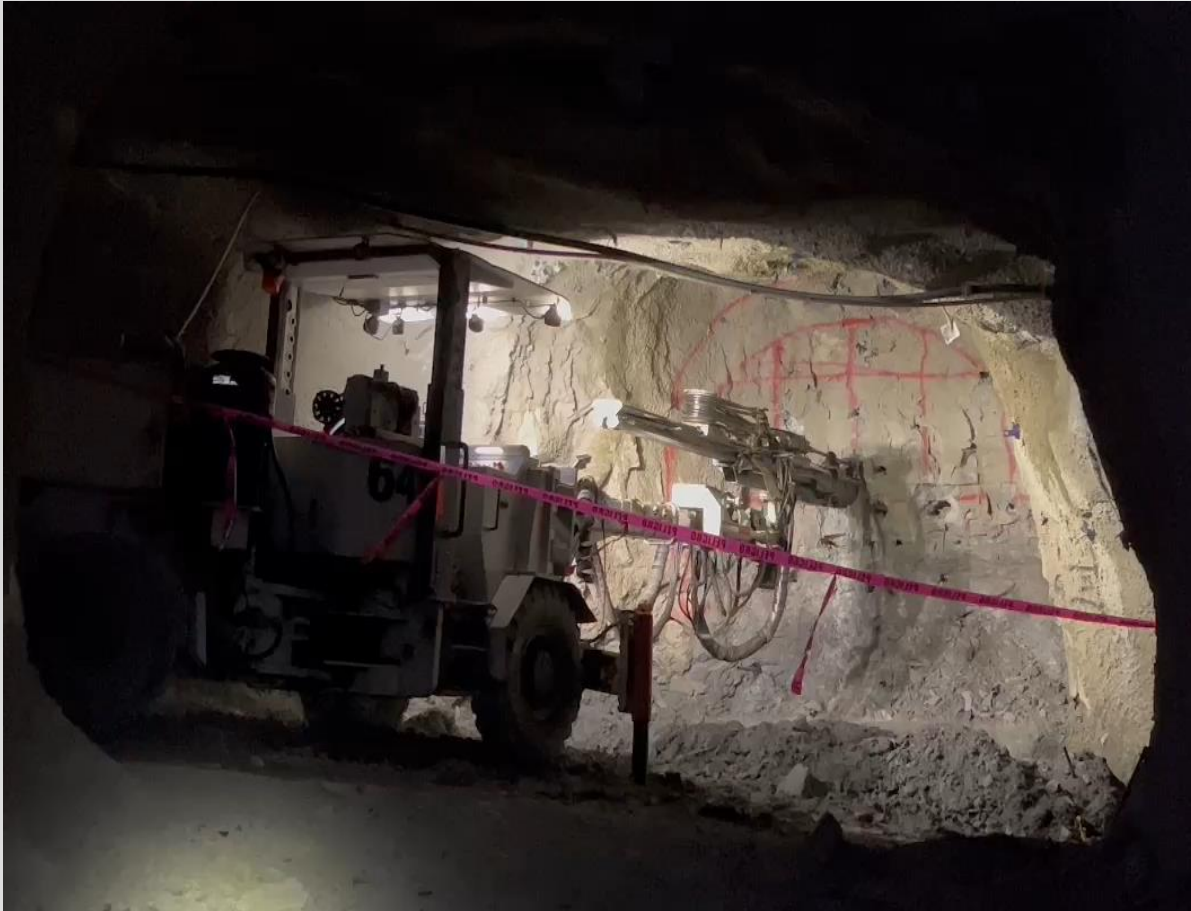
Video 1. Trabajos de barrenación de plantilla para voladura.

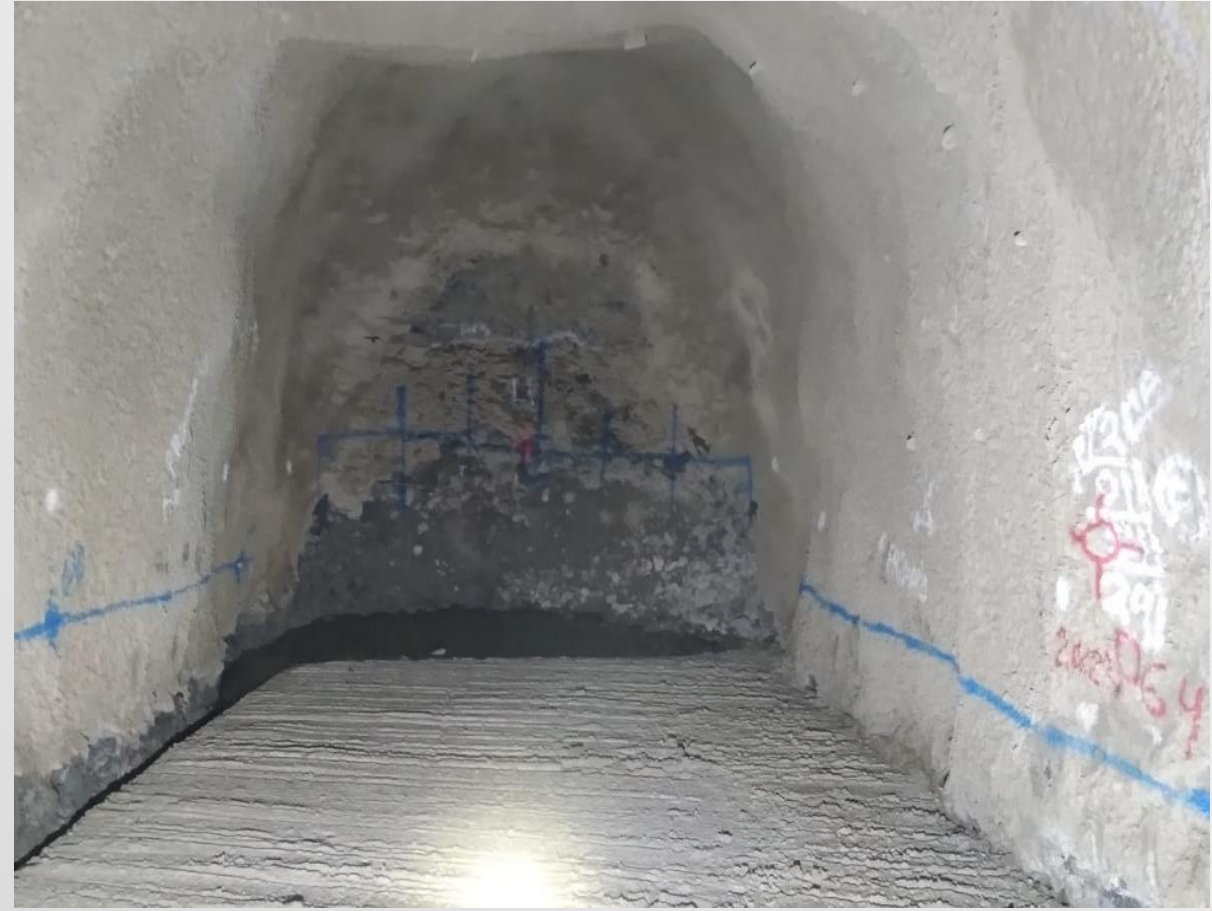
Foto 9. Colado de losa en tope de la rampa de ventilación.
