*DIRECCIÓN CORPORATIVA DE INGENIERÍA Y PROYECTOS DE INFRAESTRUCTURA  
SUBDIRECCIÓN DE INGENIERÍA Y ADMINISTRACIÓN DE LA CONSTRUCCIÓN  
GERENCIA DE ESTUDIOS DE INGENIERÍA CIVIL*

## **Rescate en la mina Pasta de Conchos Reporte de Actividades No. 77**

**NOVIEMBRE 21, 2023**

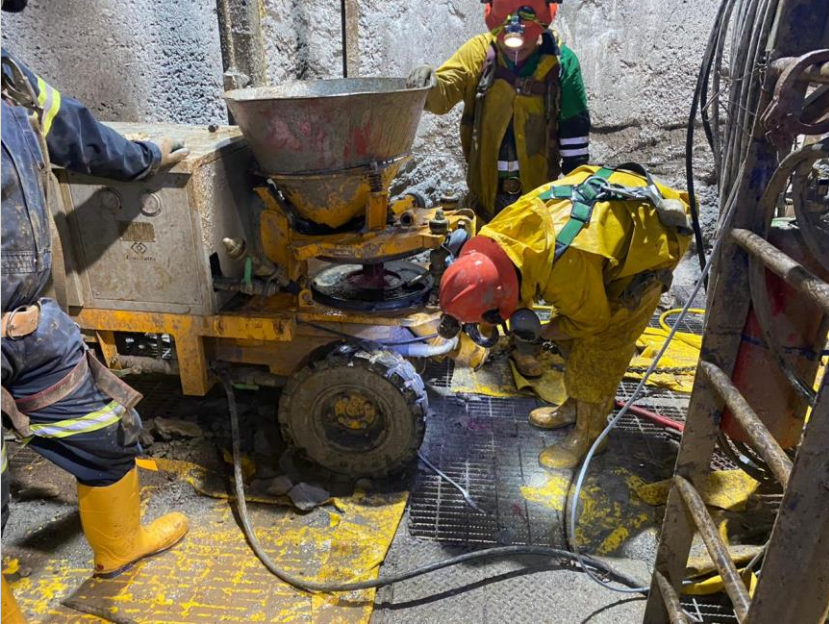
Figura 1. Actividades de lanzamiento de concreto.

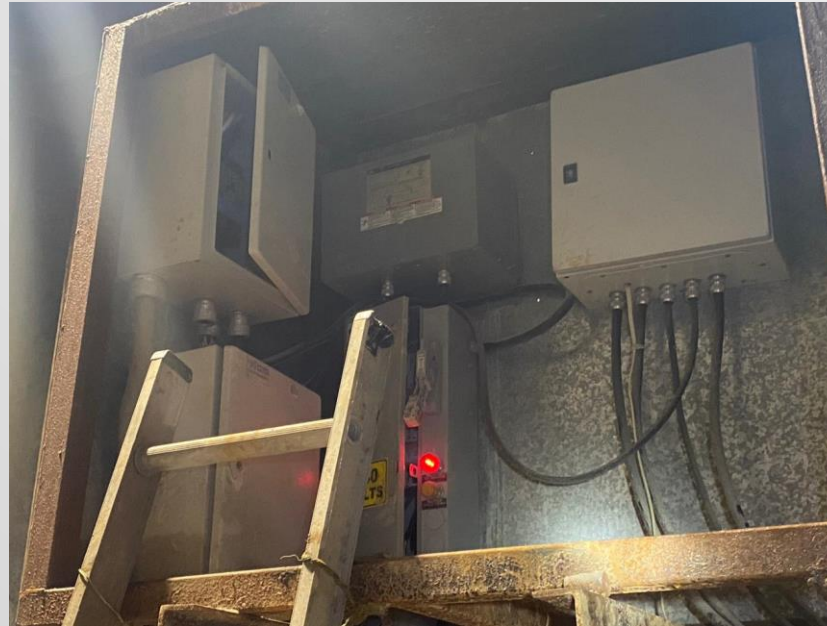
Foto 2. Inspección de nicho eléctrico.

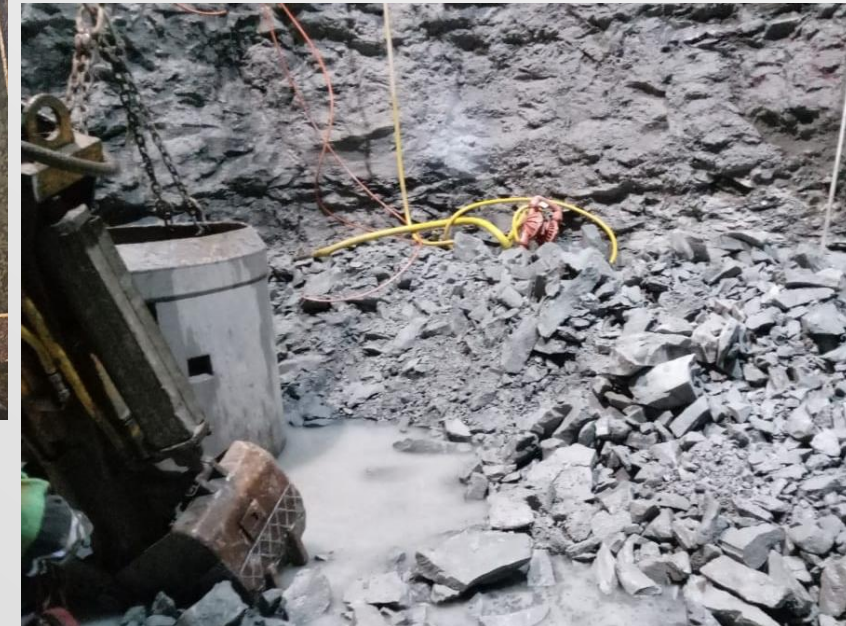
Foto 3. Rezaga del material producto de la voladura.

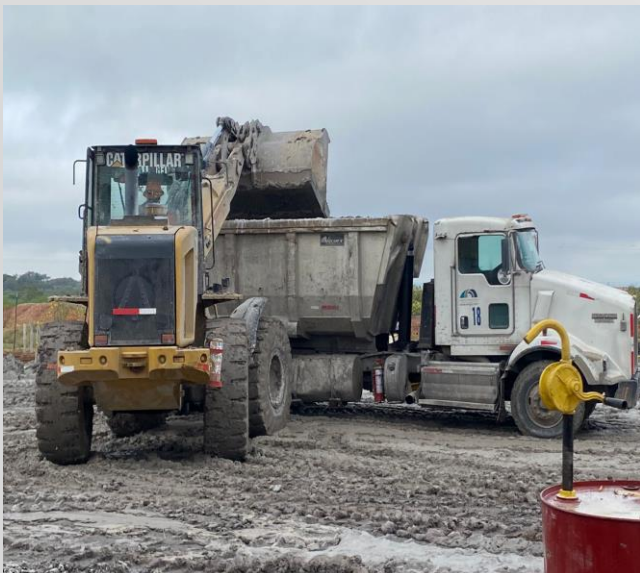
Foto 4. Limpieza de patio.

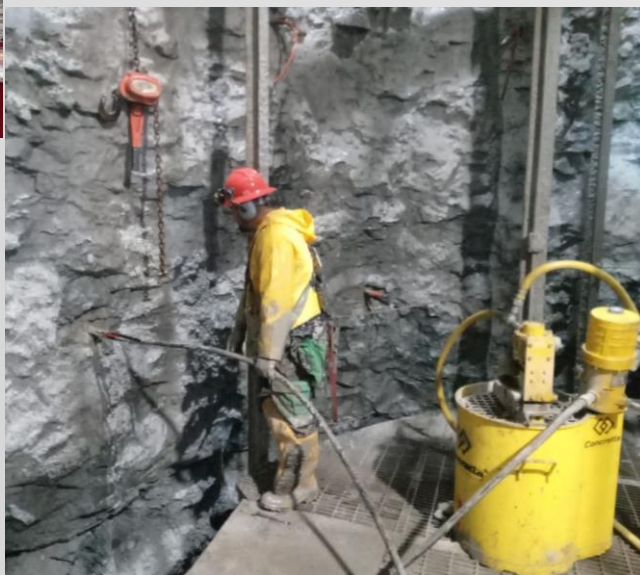
Foto 5. Colocación de anclas.

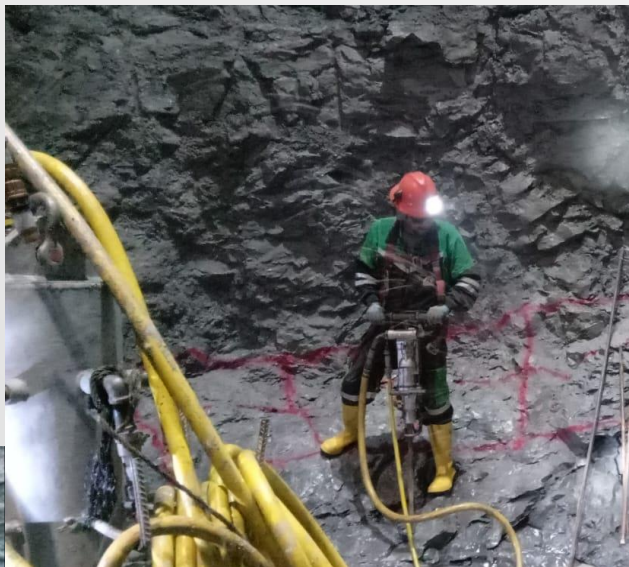
Foto 6. Colocación de explosivo.

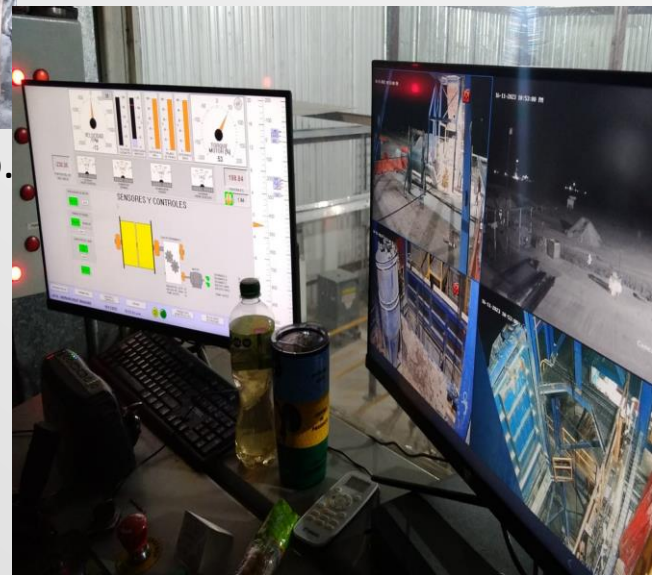
Foto 7. Monitoreo de malacate y winches.

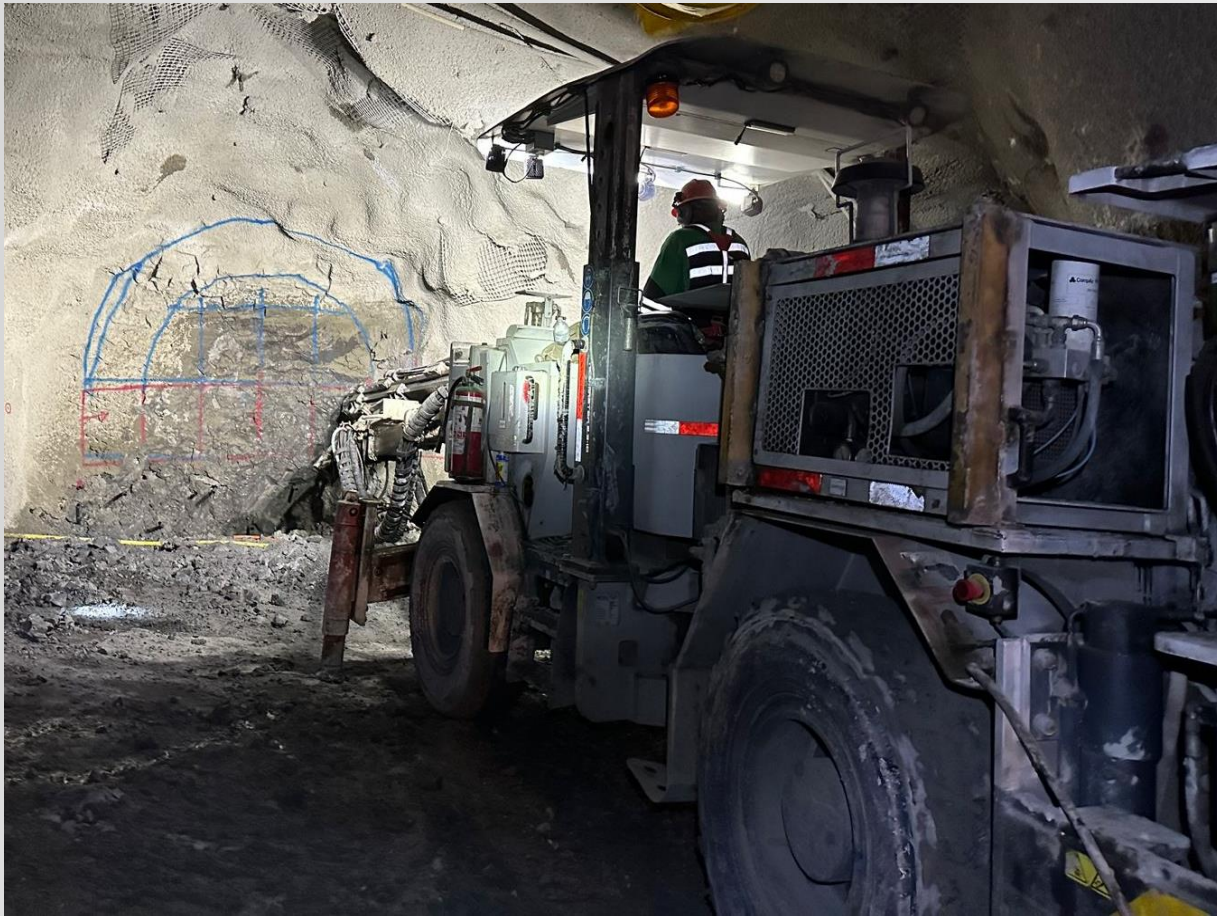
Foto 8. Barrenación de plantilla para voladura.

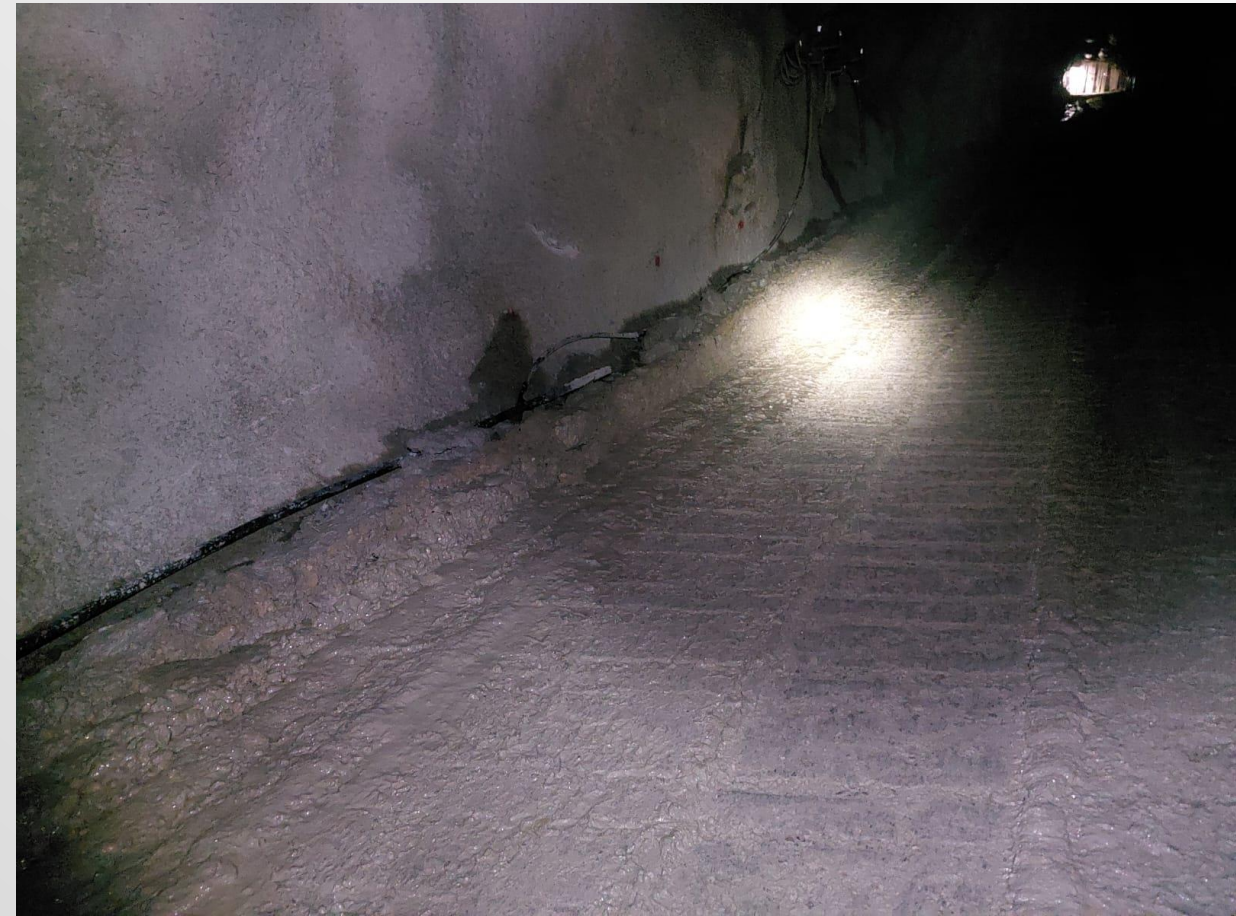
Foto 9. Limpieza y rezaga del material acumulado en la rampa.

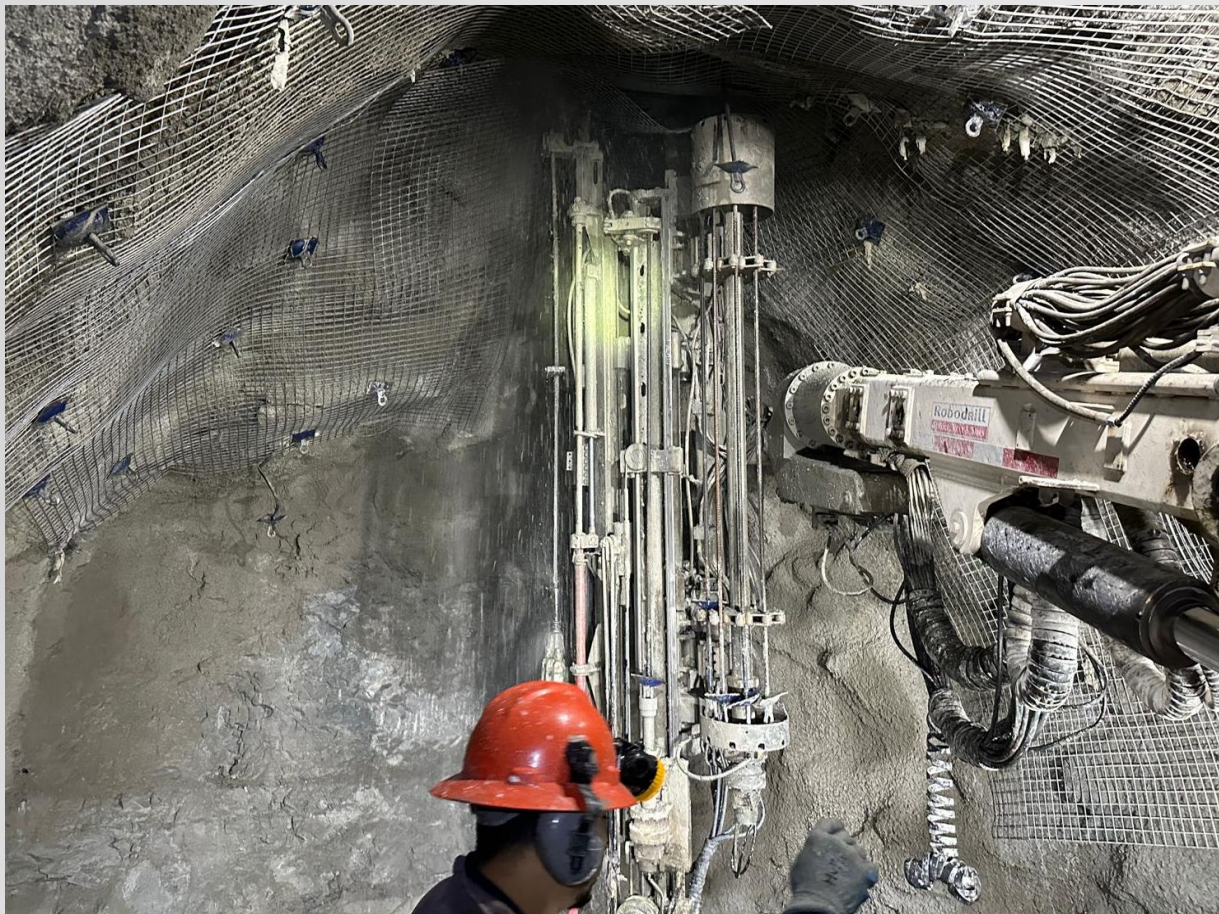
Foto 10. Colocación de anclas.

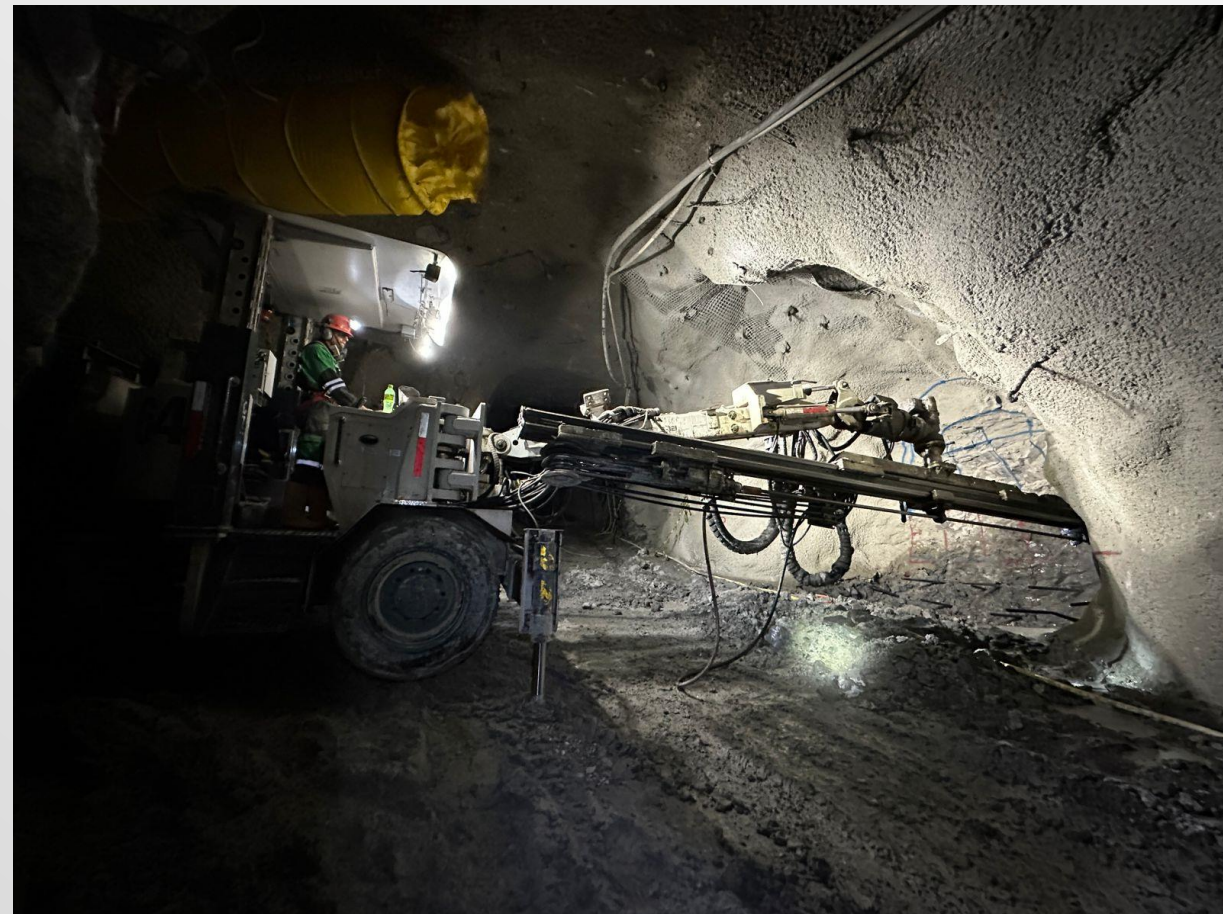
Foto 11. Barrenación de plantilla para voladura (cargadero).
