Comisión Federal de Electricidad®

Rescate en la mina Pasta de Conchos Reporte de Actividades No. 74

OCTUBRE 10, 2023

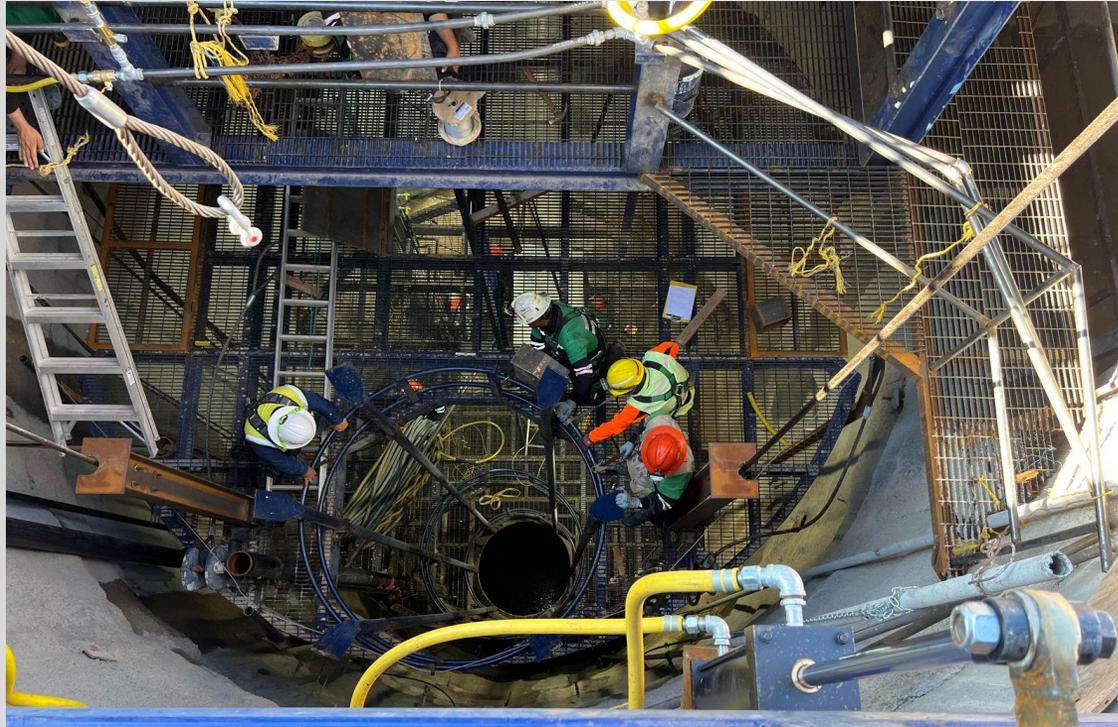
Lumbrera PCT-1	Lumbrera PCT-2
<ul style="list-style-type: none">A la fecha se han realizado 25 voladuras, con un avance de 21.35 m.	<ul style="list-style-type: none">El día <u>29.09.2023</u> se realizó la inspección al interior de la Lumbrera PCT-2 por parte de CFE y el Contratista, determinando una afectación mínima.El día <u>09.10.2023</u> se iniciaron las actividades de rezagado.

Foto 3. Inspección en Lumbrera PCT-2.

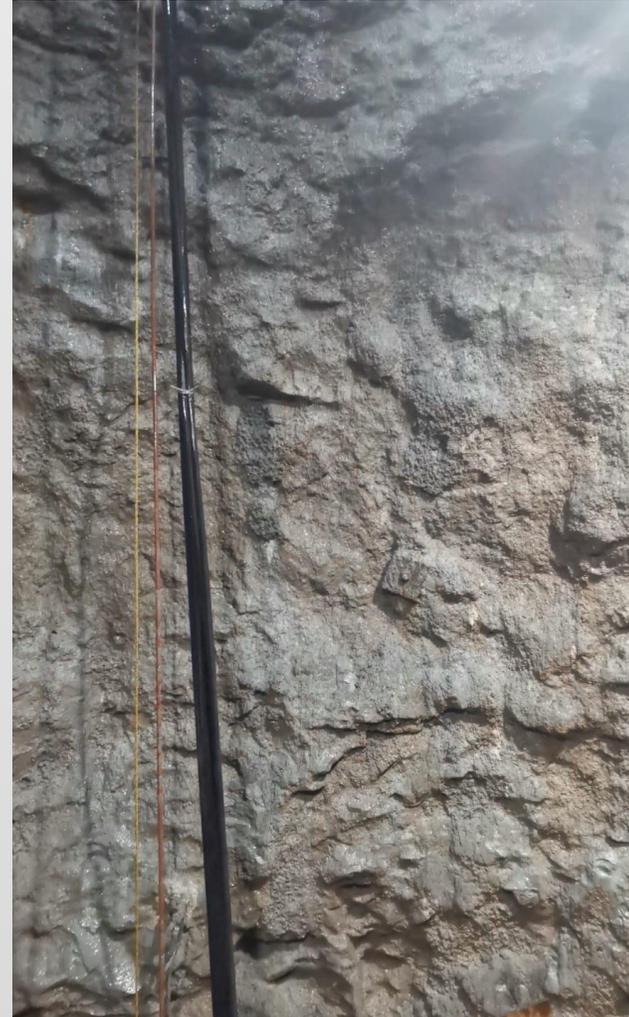
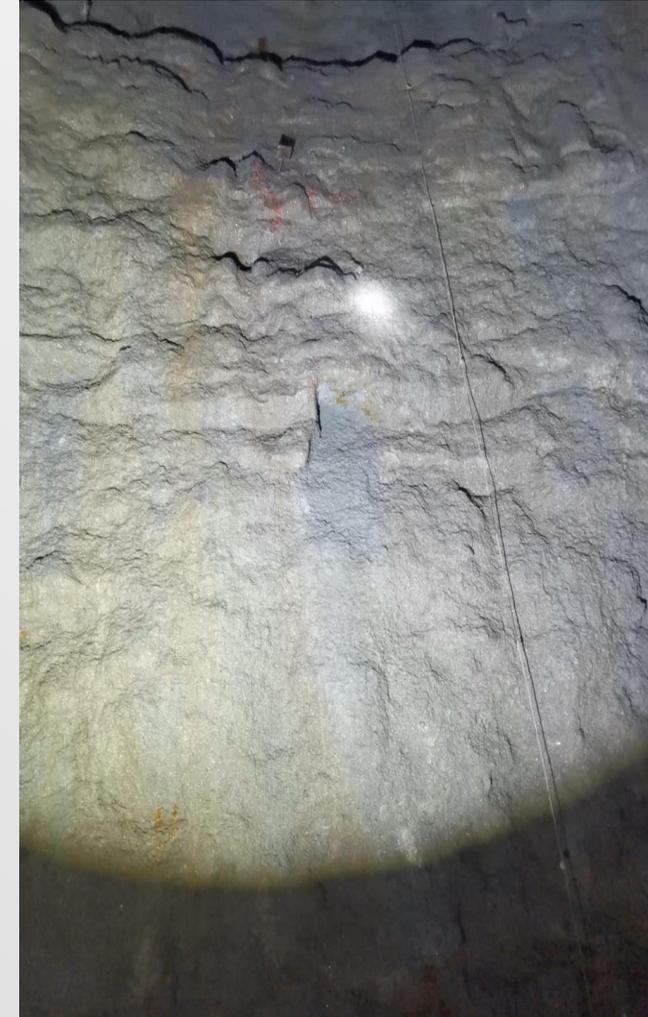
Foto 4 y 5. Condiciones del interior de Lumbrera PCT-2

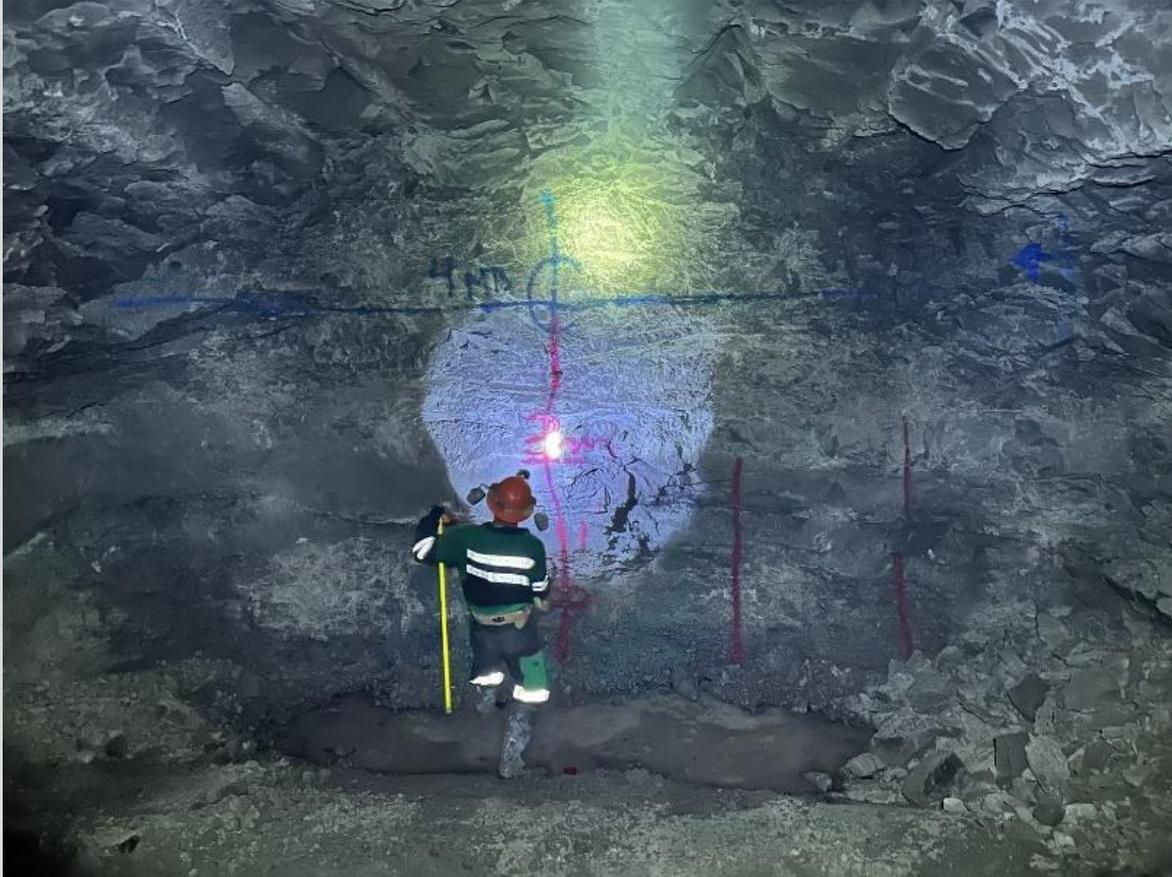
Foto 6. Actividades para marcar la plantilla de voladura en Túnel de Acceso.

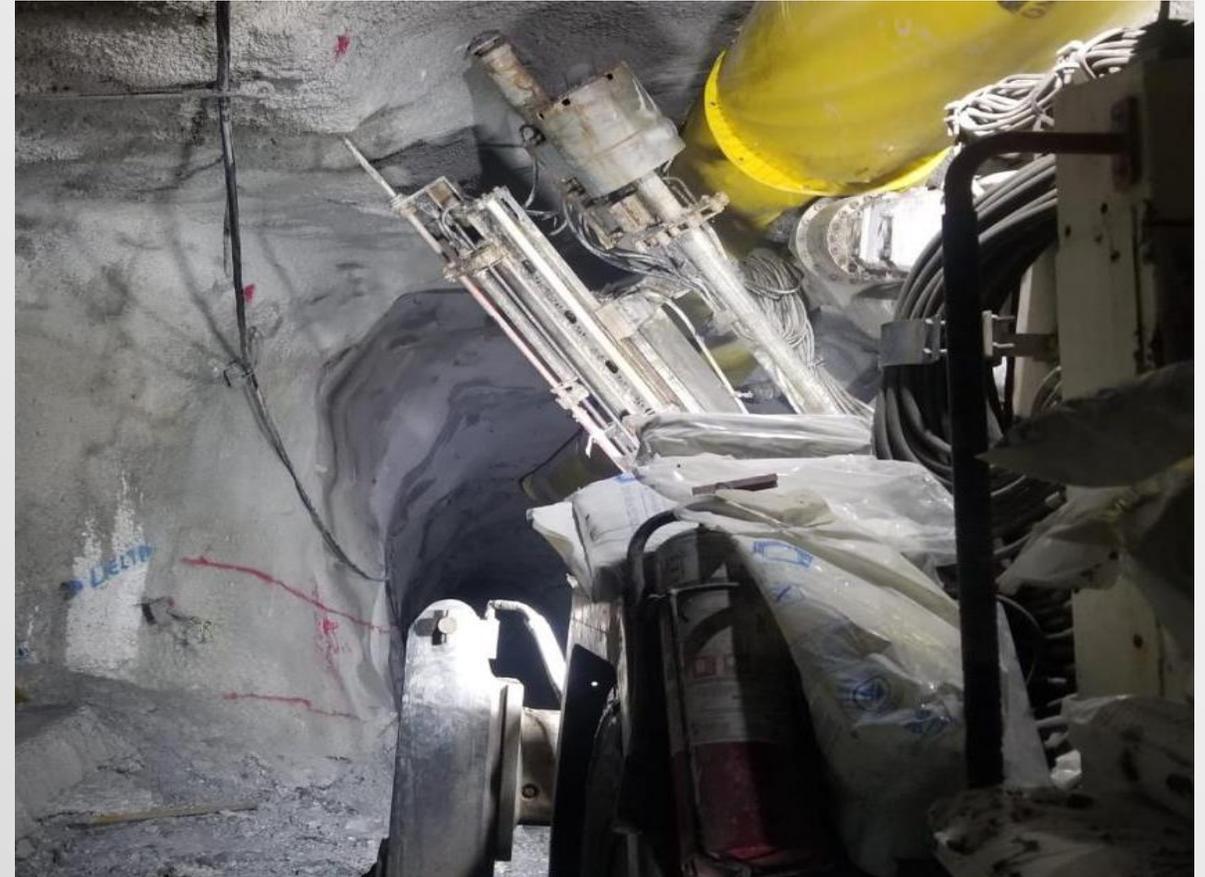
Foto 7. Colocación de anclas en Túnel de Acceso.

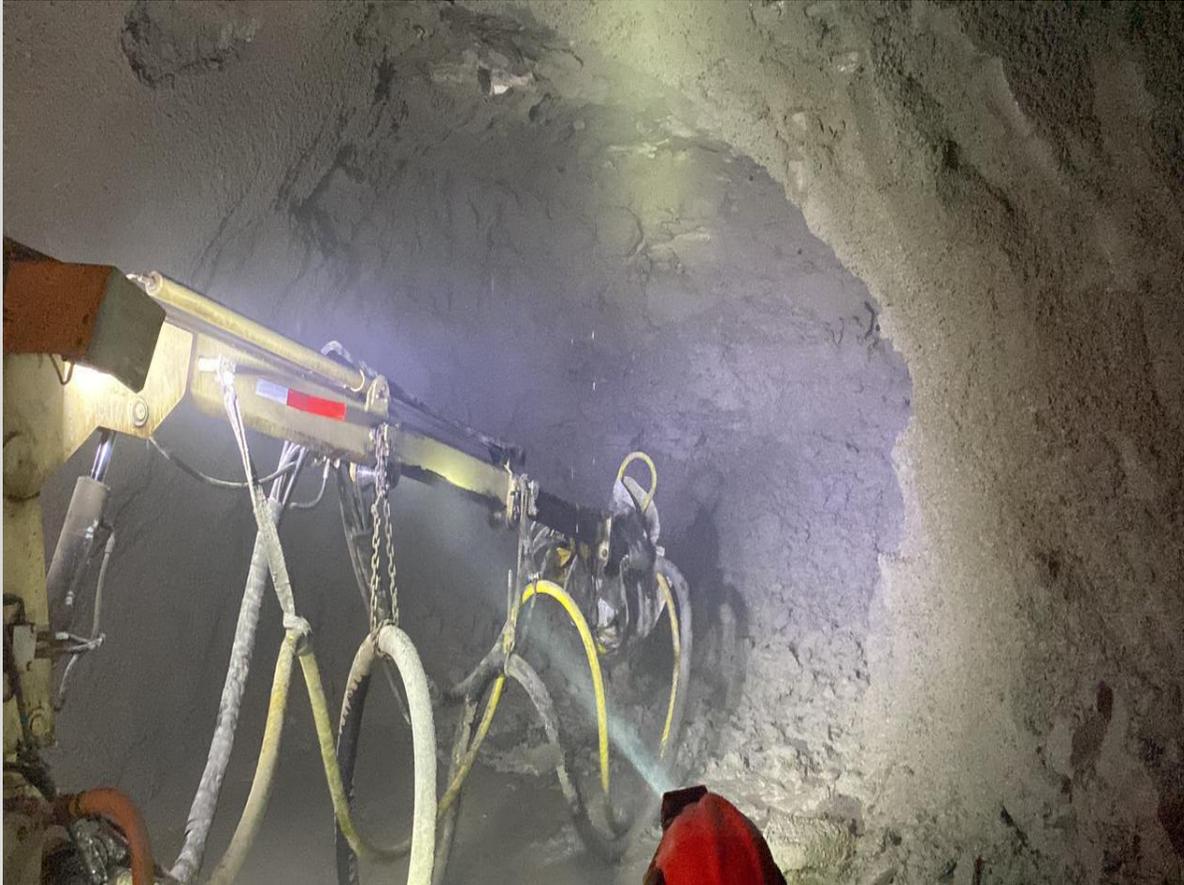
Foto 8. Trabajos de lanzamiento de concreto en Túnel de Ventilación.

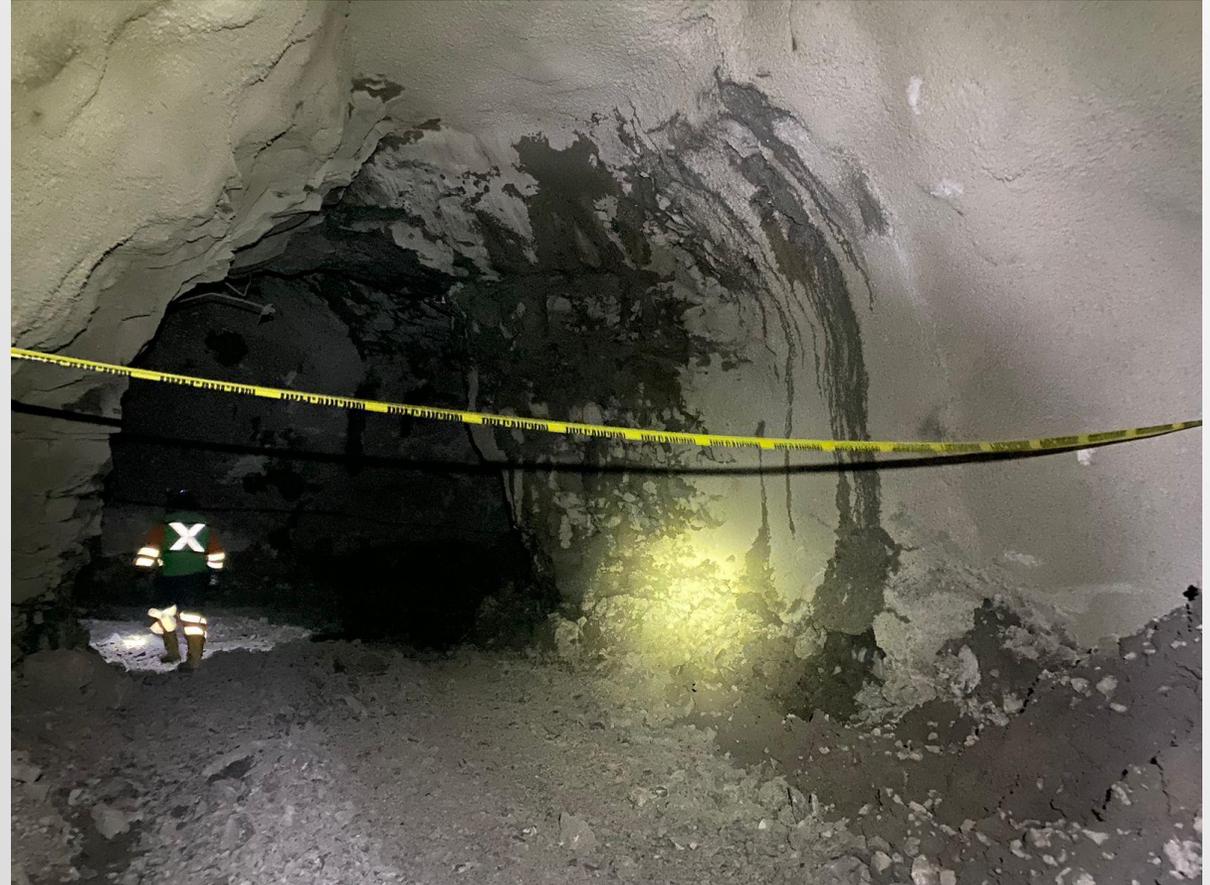
Foto 9. Excavación del segundo crucero por Túnel de Ventilación.
