Comisión Federal de Electricidad®

Rescate en la mina Pasta de Conchos Reporte de Actividades No. 67

JULIO 04, 2023

“Conclusión de la construcción de lumbreras y, rampas de acceso y de ventilación, en la mina Pasta de Conchos, Coahuila”

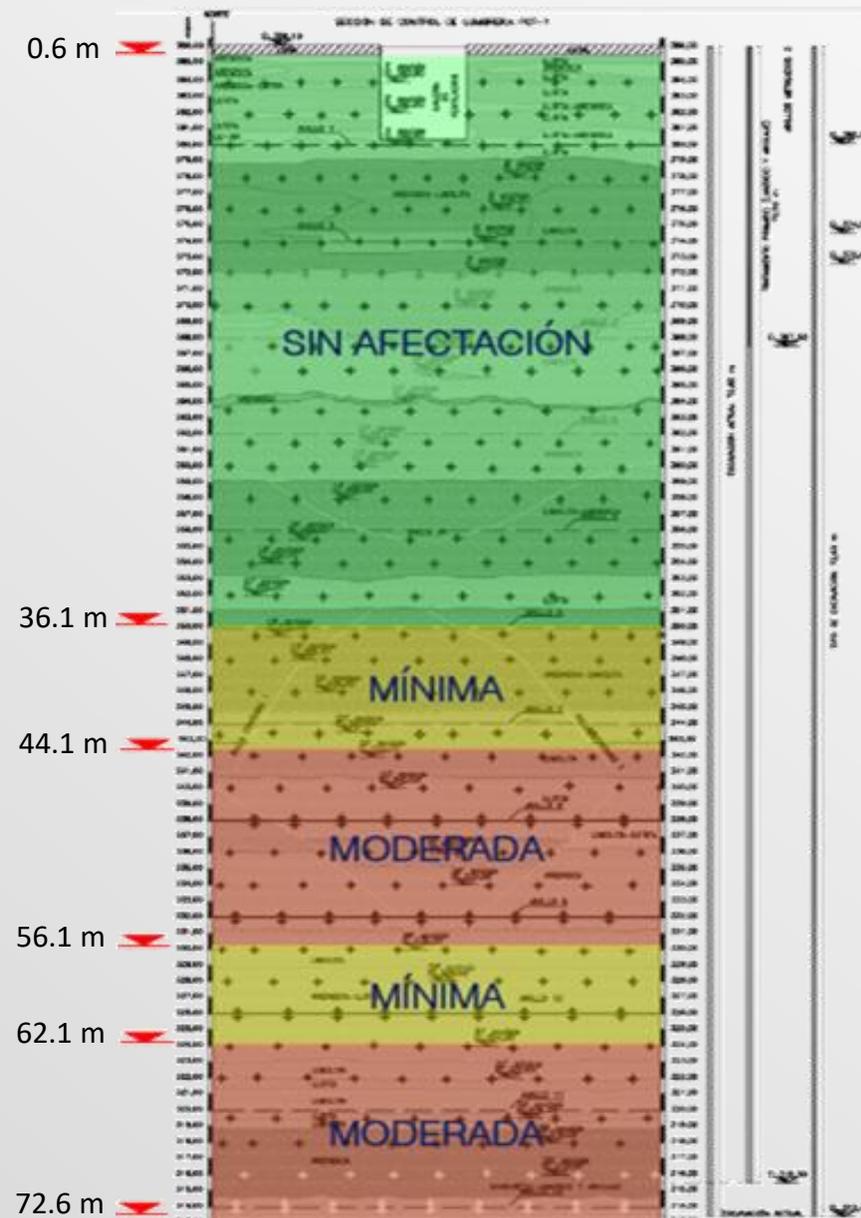
Escala de afectación en lumbrera PCT-1.

El día 30.06.2023 se realizó la inspección al interior de la lumbrera por parte de CFE y el Contratista, determinando una afectación moderada de entre 15 % y 20 %.

Afectación	Descripción	Recomendación
Sin afectación 	Sin desprendimientos de concreto lanzado No se observan filtraciones de agua, únicamente pequeñas zonas con humedad. No hay roca expuesta.	No se requiere tratamiento adicional.
Mínima 	En zonas aleatorias o donde se presenta escurrimiento se observan pequeños desprendimientos de concreto lanzado. Zonas húmedas o filtraciones canalizadas Sin desprendimientos de rocas Pequeñas zonas de roca expuesta (< 3 m ²).	Amacice selectivo de zonas expuestas y colocación de concreto lanzado con fibras de 5 cm de espesor.
Moderada 	Desprendimientos de concreto lanzado en zonas mayores a 5 m ² . desprendimientos de pequeños bloques de roca (0.2-10 dm ³) Zonas húmedas derivadas de filtraciones en la parte superior de la lumbrera. Roca expuesta entre los contactos de la litología presente.	Amacice sistemático de la zona de roca expuesta, amacice de concreto lanzado en zonas de mayor humedad y de desprendimientos y colocación sistemática de concreto lanzado con fibras de 10 cm de espesor.

Grave 	Desprendimientos de grandes bloques de roca, formación de cuñas que ponen en riesgo la estabilidad de la lumbrera, grandes filtraciones de agua hacia la excavación, sin colocación de tratamiento previo (sin lanzado y sin anclaje)	Inspección detallada y revisión general de la estabilidad de la lumbrera para definir un tratamiento especial. (Condición NO observada en la lumbrera PCT-1)

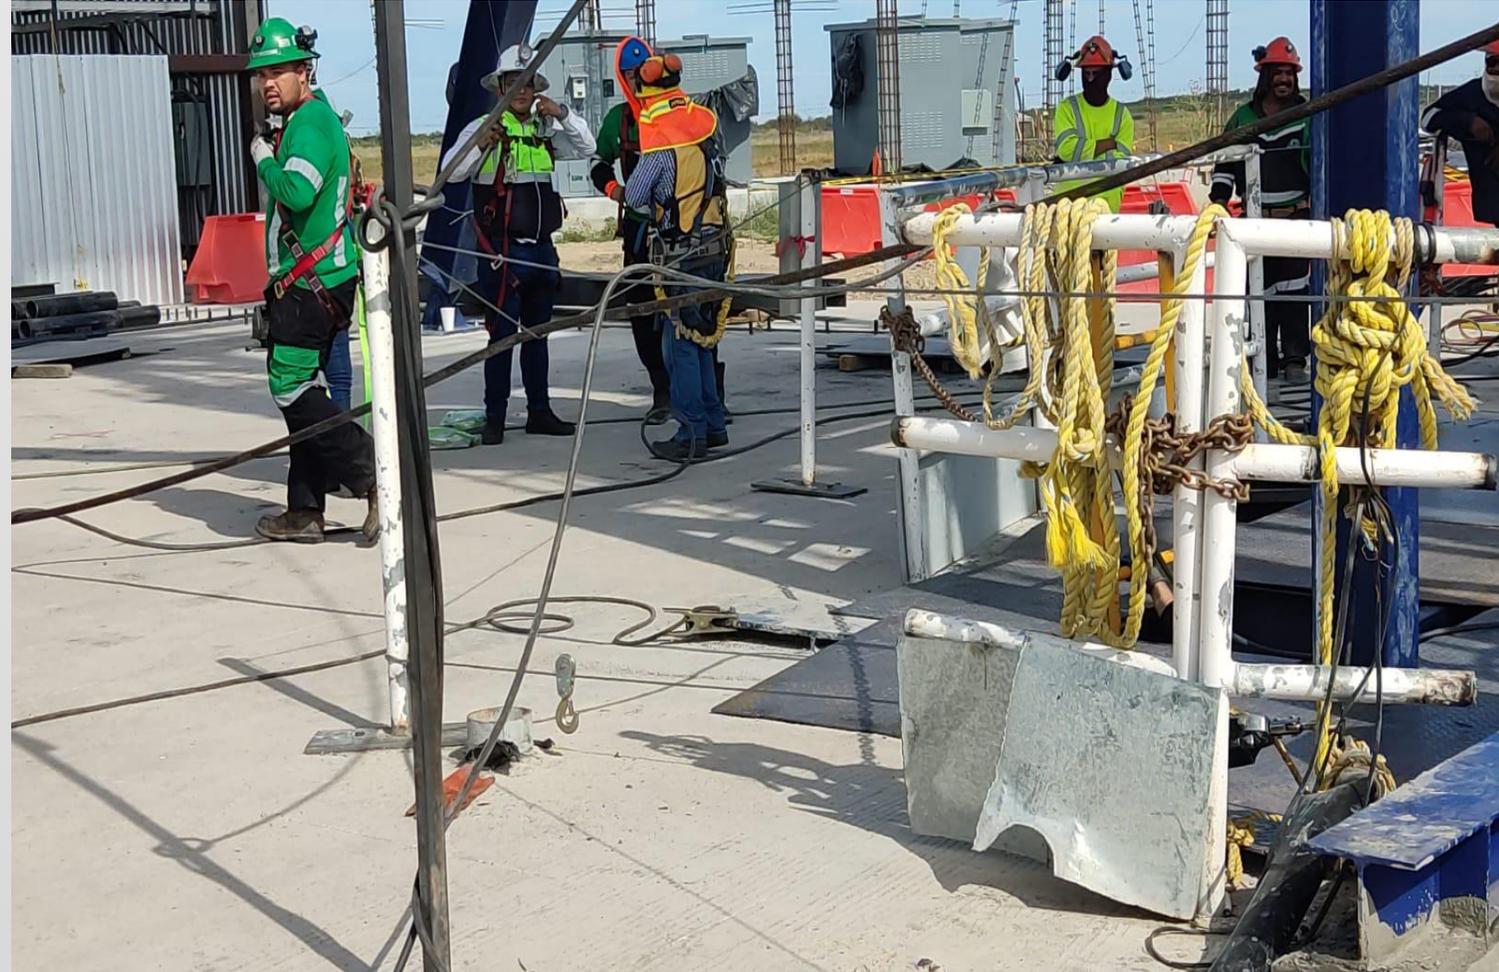
Imagen 4. Evaluación del interior de Lumbrera PCT-1 por parte de CFE y Contratista.

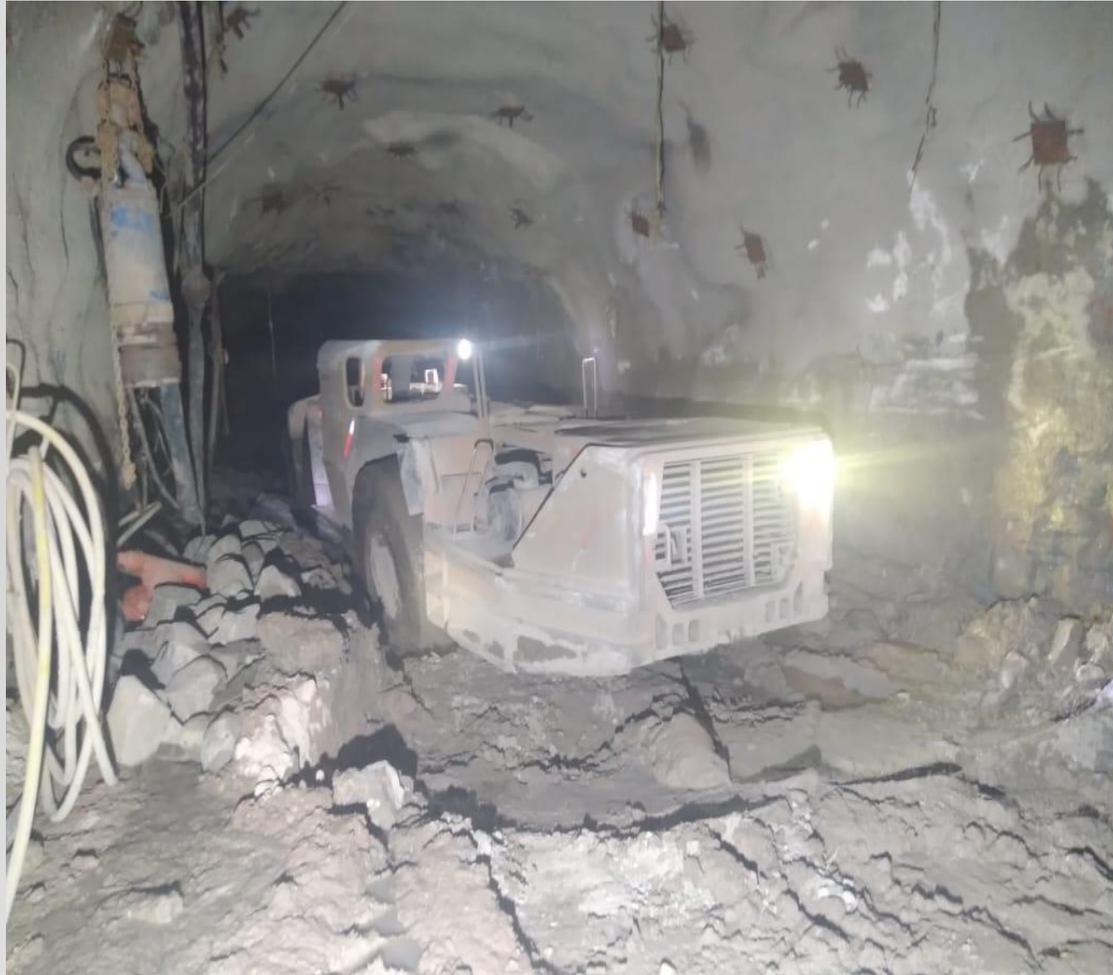
Imagen 8. Acumulación de material.

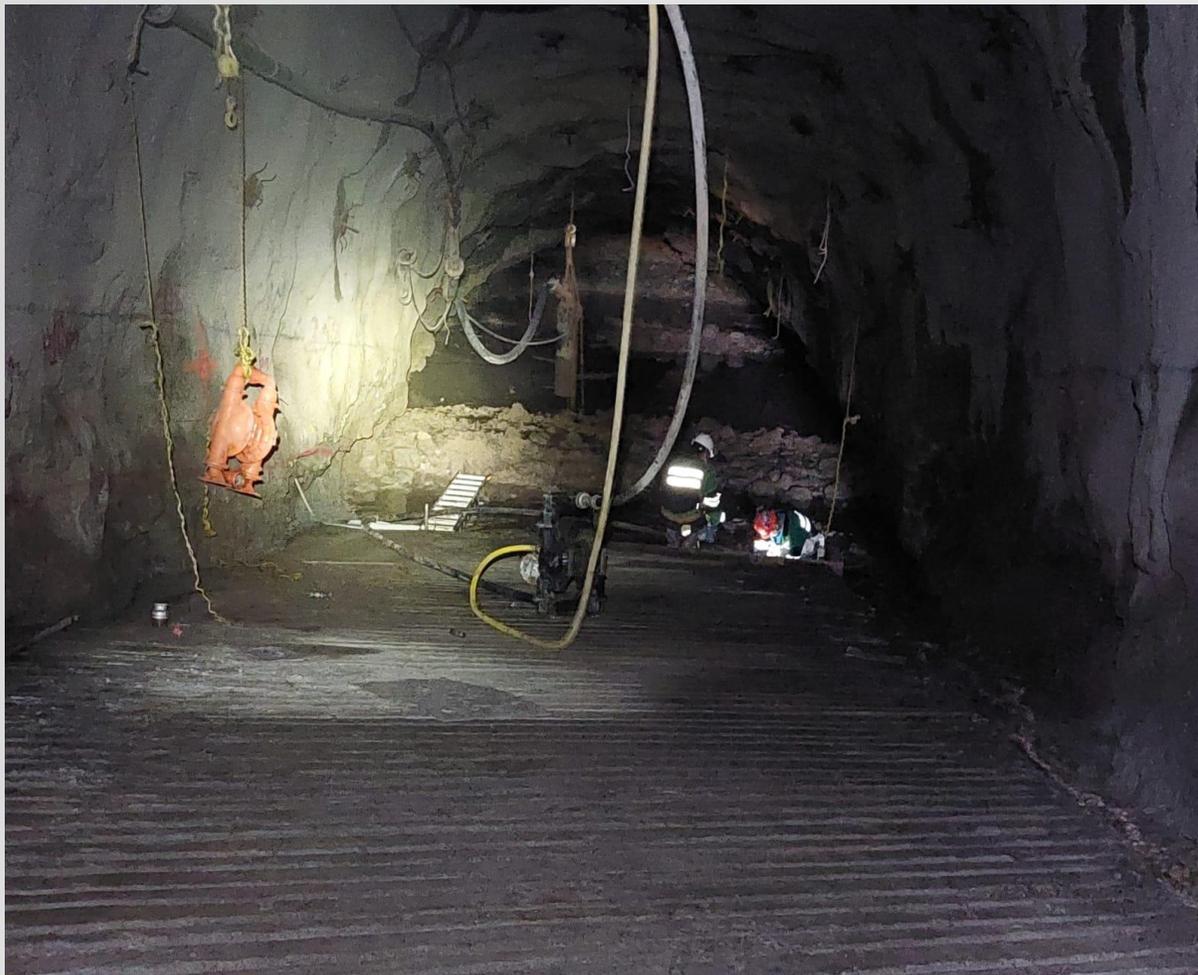
Imagen 10. Actividades de extracción de agua y lodo en Túnel de Acceso.

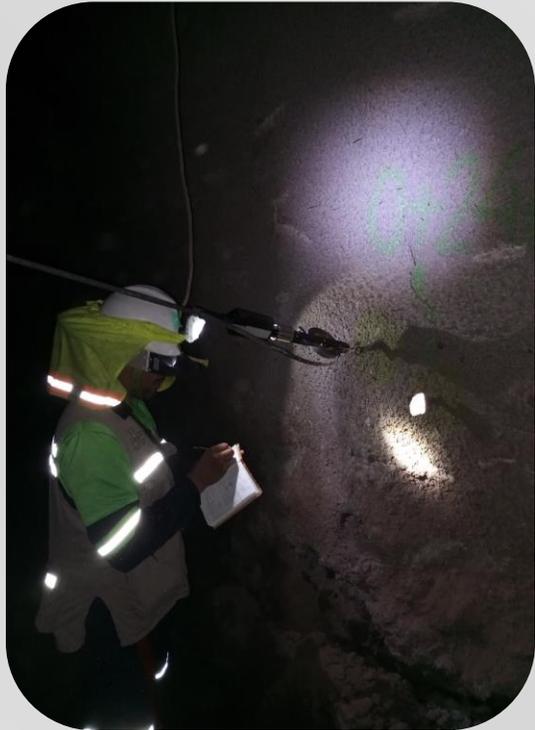
Imagen 15. Mediciones del Sistema de Auscultación.

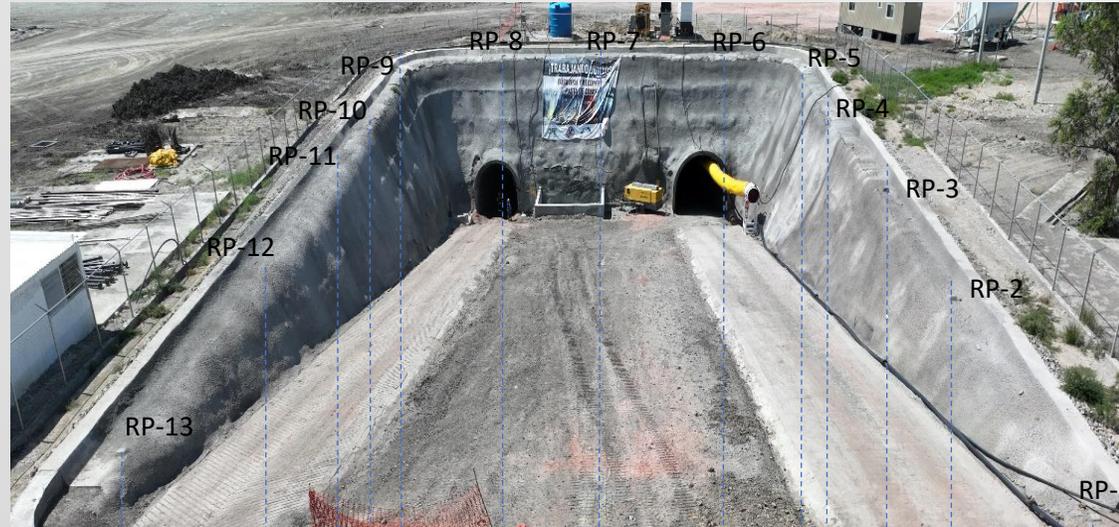
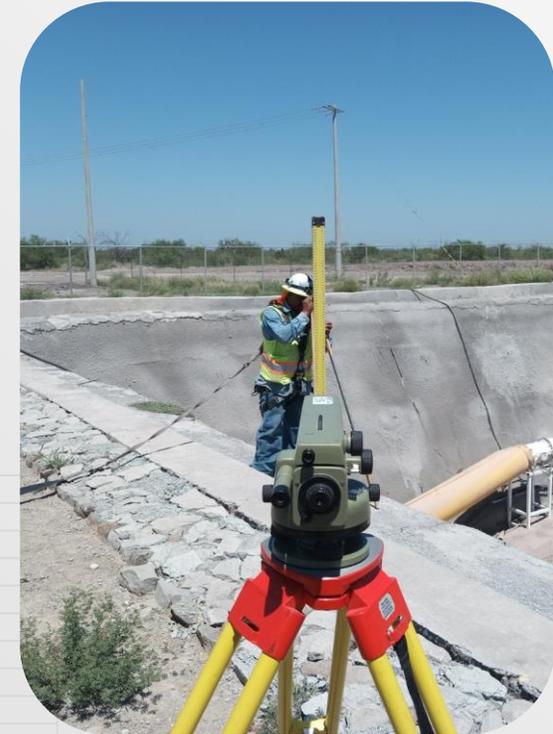
Imagen 16. Mediciones del Sistema de Auscultación.

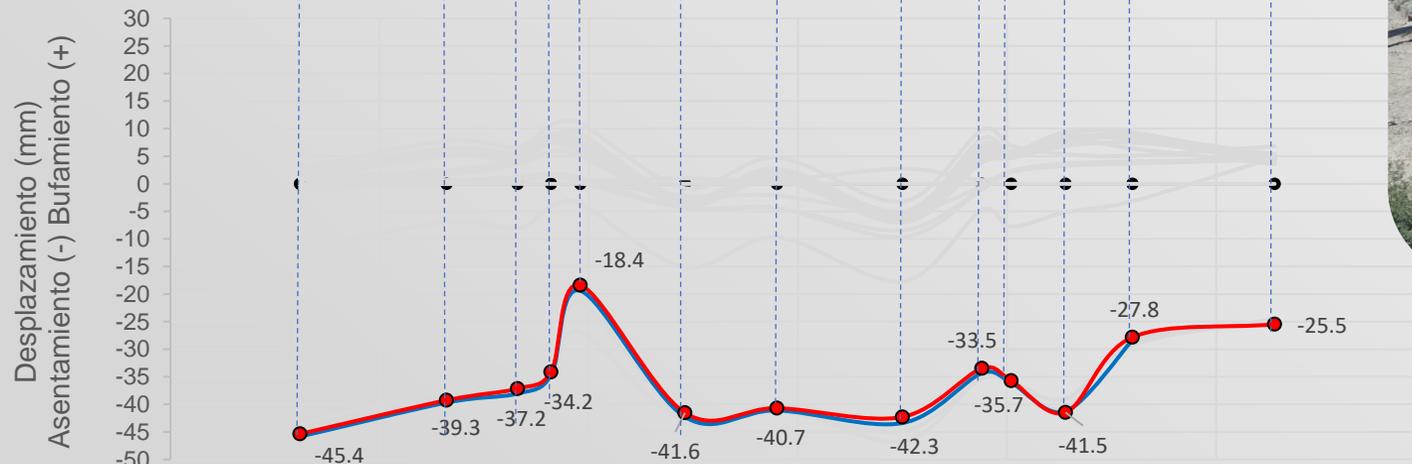
Referencias topográficas en el portal de entrada 30.06.2023

Referencias topográficas en el portal de entrada en rampas, para el monitoreo de asentamientos o desplazamientos.
